RESTAURACIÓN DEL TEMPLO DE SAN IGNACIO EN BOGOTÁ

ERNESTO MOURE ERASO

Crónicas de obra
14 años de un proceso creativo

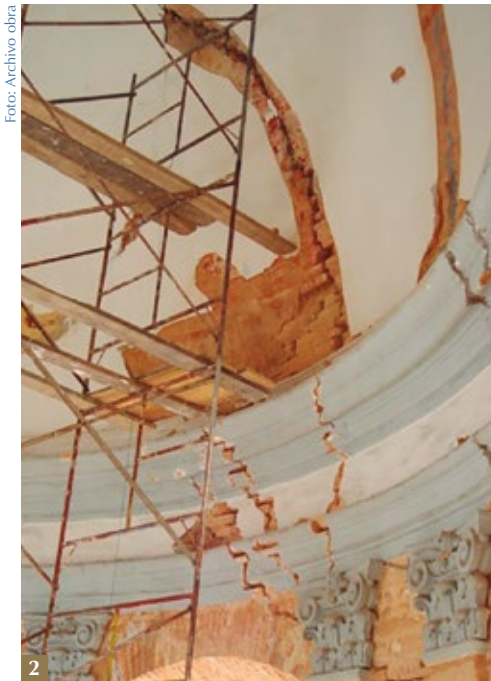
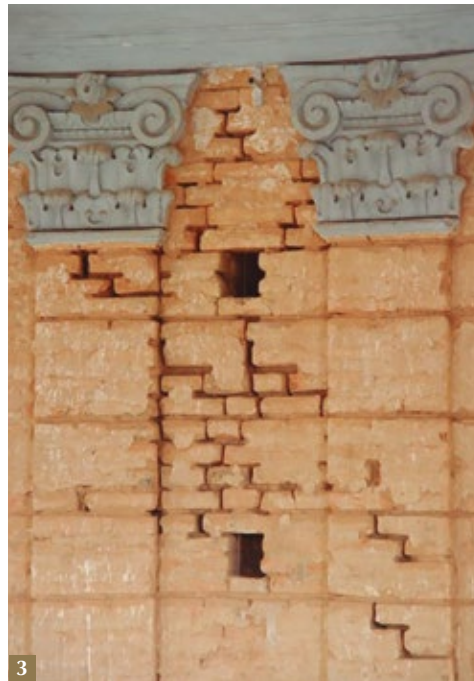
La mayoría de la pintura decorativa de la cúpula se pierde en el proceso de localización y consolidación de grietas que se ve en las **imágenes 2 y 3**. Es muy probable que estos agrietamientos también correspondan a la misma época de rescate de la cúpula en 1800 y que hayan sido el motivo de tal intervención, porque, aunque son muy profundos, estos no dieron muestra de estar en proceso de evolución durante el periodo de observación y análisis que se durate la obra. Las imágenes muestran el proceso de preparación de las grietas para recibir el producto aglutinante en el cual se debe retirar todo el material que se encuentre suelto, adentro y alrededor de la fractura. Más tarde se haría una verificación sobre la profundidad y coincidencia de las grietas internas con las externas.

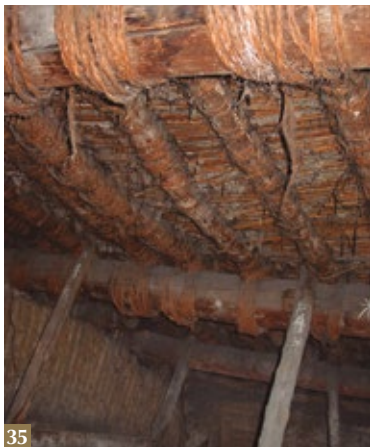
35

En principio, parecía lógica la combinación de las dos soluciones en una sola y aprovechar los refuerzos a la mampostería para apoyar en ellos la nueva estructura de la cubierta. En el proceso exploratorio se habían detectado algunas grietas en los arcos formeros, cuya presencia generaba inquietud sobre su estabilidad; por esta razón se instalaron

testigos para medir si esas grietas tenían aún algún tipo de movimiento, pero por fortuna no se detectó ninguna clase de alteración o desplazamiento que indicara fallas estructurales en proceso. Las grietas se habían formado en el pasado y ya se encontraban completamente estabilizadas; sin embargo, había que “curarlas” para que dejaran de ser un punto vulnerable en la estabilidad estructural del conjunto a largo plazo.

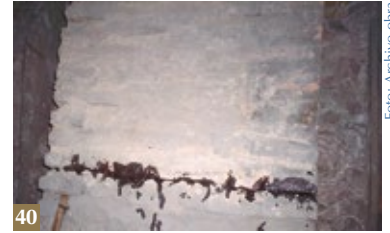
Una vez desmontados los machones se procedió al sellamiento de las grietas en los arcos con la misma resina utilizada para la cúpula central, y simultáneamente se empezó a utilizar el sistema *dry pack*, recomendado por el ingeniero calculista, que consiste en preparar un mortero especial, muy ligero, y posteriormente humedecer de manera generosa la zona de la grieta y sus alrededores, después de haber limpiado cuidadosamente la grieta, retirando todo el material suelto o inestable. Finalmente se aplica el mortero de cemento, arena lavada y cal completamente seco, teniendo cuidado de que penetre hasta el fondo de la grieta, empujándolo con pequeñas tablillas de madera, con suaves golpes hasta saturar la grieta (*imagen 40*). El mortero aplicado tomará la humedad del muro empapado y se compenetrará con los bordes de la grieta logrando un efecto de compactación muy efectivo.

En caso de necesidad, en agrietamientos muy anchos, se repuso el material faltante con piezas de la misma mampostería o incluso con pequeños trozos de varilla de hierro para mejorar la resistencia de la intervención. En las imágenes se aprecian las grietas ya curadas en cada uno de los arcos y el proceso de armado y fundición de las vigas (*imagen 41*). Se observa también la estructura de sustentación de la bóveda que se respetó en todo el proceso. La construcción de la formaleta para las vigas cinta sobre los arcos debió hacerse con suma precisión, por medio de plantillas, porque la forma de cada arco es diferente. El proceso de fundición de cada viga se tuvo que hacer en secciones muy cortas, de manera muy artesanal, para lograr un buen control de la forma de la viga y de repartición de peso progresivo y ordenado (*imagen 42*).

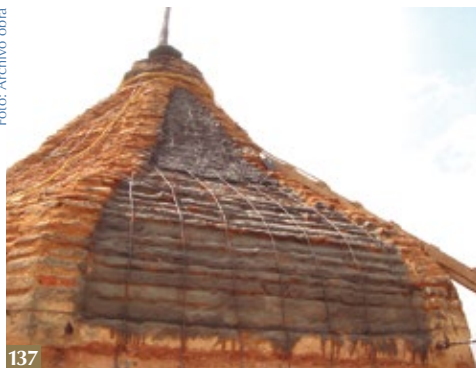
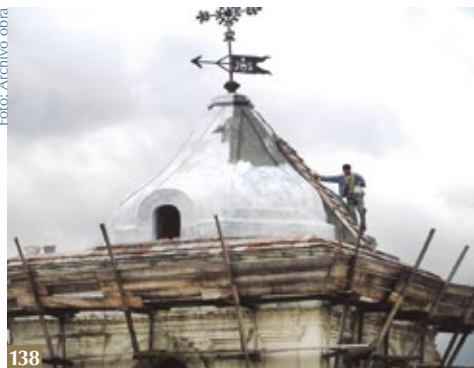
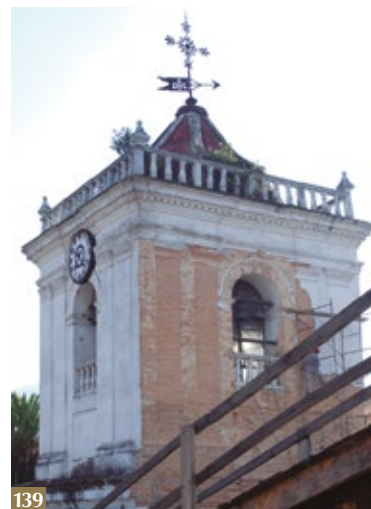
La mampostería en ladrillo de la torre presentaba algunos agrietamientos menores debajo de los pañetes en cemento y arena cuidadosamente removidos, una vez se comprobó la presencia de una delgada capa de pañete de cal con color mineral en el primer estrato de acabados de la fachada de la torre y que corroboró lo que ya se había visto en fotografías e imágenes de principios de siglo. A diferencia del resto de la fachada principal, si bien la unidad cromática era evidente, aquí el pañete no presentaba el inciso de las juntas horizontales, y su calidad y textura eran burdos como si la torre no hubiera sido construida, o al menos terminada, simultáneamente con el resto de la fachada. Es difícil de comprobar esto, pero resulta inexplicable la diferencia en la calidad y manejo de los materiales.

La cúpula de remate de la torre fue construida en ladrillo sobre una armazón de madera que se dejó intacta previo tratamiento de inmunización y el recambio de algunas piezas menores. El acabado en mortero de cemento debió retirarse para curar las grietas de la mampostería con el sistema de mortero seco descrito más arriba. La mampostería se cubrió con mortero impermeabilizado y reforzado con malla metálica; después se reconstruyó el acabado original en mortero con molduras corridas hechas en obra (*imágenes 137, 138 y 139*).

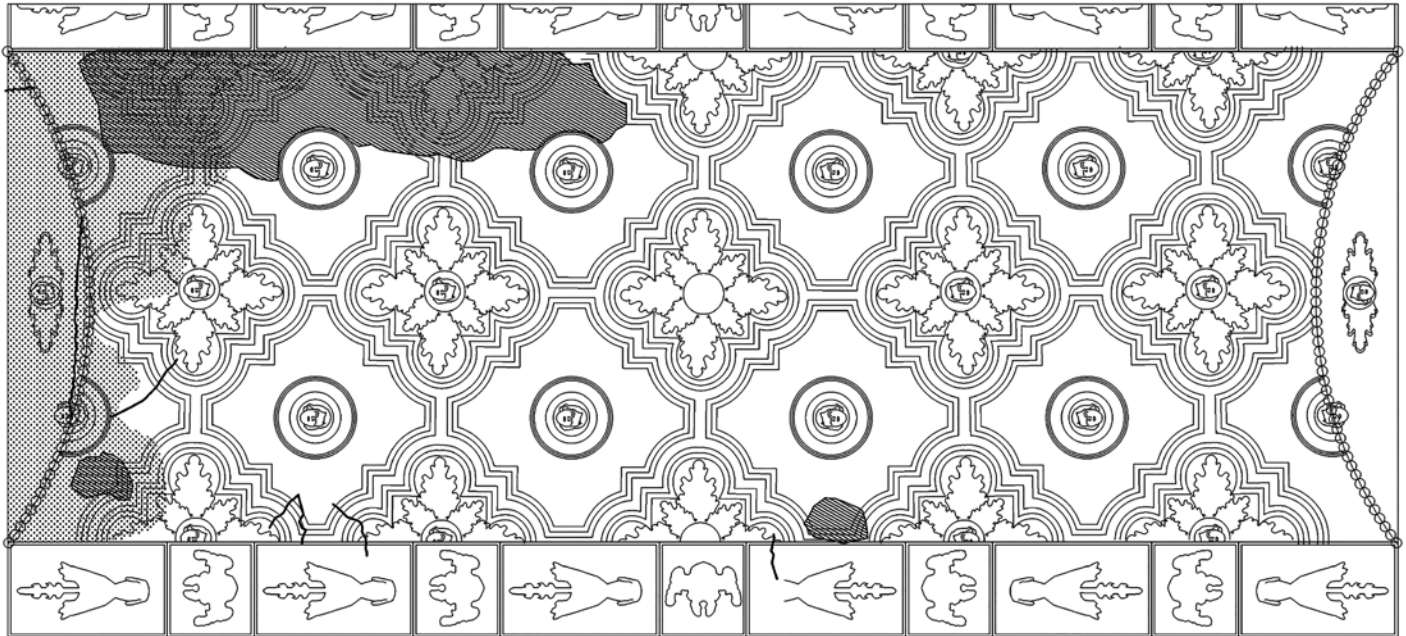
Deterioros de la bóveda 1:50

Grietas

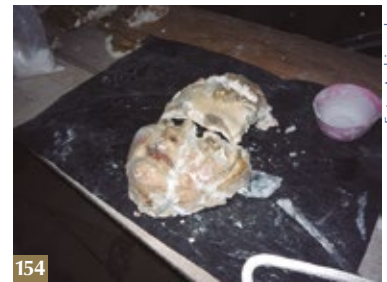
154

En general, el estado de conservación de la bóveda de argamasa era muy bueno, a excepción del módulo del coro que había padecido los rigores de la humedad durante largo tiempo en el costado occidental, contra la torre, lo que hacía necesario el reemplazo de una buena parte de la bóveda y de la decoración de la zona afectada. Molduras, florones y pinjantes debieron ser moldeados y fundidos nuevamente, lo mismo que las caras de los querubines. Gran labor cumplió el equipo de restauradores para devolver la expresión a los rostros de mascarones y querubines afectados por múltiples intervenciones de maquillaje de regular calidad a lo largo de los años (*imágenes 152, 153 y 154*).

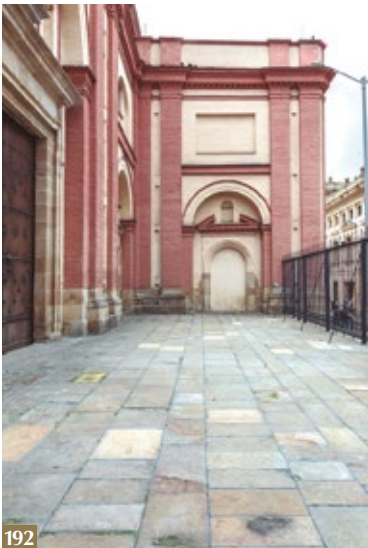
A raíz del desarrollo del estudio arqueológico, se habían retirado algunas piedras del atrio que estaban sentadas sobre una base arcillosa. Con el uso y el paso del tiempo, algunas piezas se habían deteriorado en sus bordes o se habían desgastado hasta el punto de generar retención de agua y la posibilidad de tropiezos para la gente, al entrar y salir del templo; otras piezas habían sido cambiadas o remendadas de mala manera con mezcla de cemento, lo que desmejoró el aspecto del atrio y aumentó el peligro de un accidente. Entonces, se hizo un inventario detallado del estado de cada una de las piezas para definir la acción a seguir según el estado en el que se encontraban.

El movimiento de las piedras talladas resultaba bastante dispendioso por el peso y su forma ligeramente piramidal, difícil de reinstalar y nivelar una vez retirada, por lo que se aplicó el mismo procedimiento seguido para la reparación de las piedras de las portadas y zócalos de la fachada, cambiando un mínimo de piezas completas, haciendo el reemplazo parcial o prótesis para el arreglo de la mayoría de los daños y con un coherente diseño de la parte a reemplazar, de manera que se coordinara con el despiece del piso y así reducir al mínimo las alteraciones del diseño original (*imágenes 192 y 193*).
