RESTAURACIÓN DEL TEMPLO DE SAN IGNACIO EN BOGOTÁ

ERNESTO MOURE ERASO

Crónicas de obra
14 años de un proceso creativo

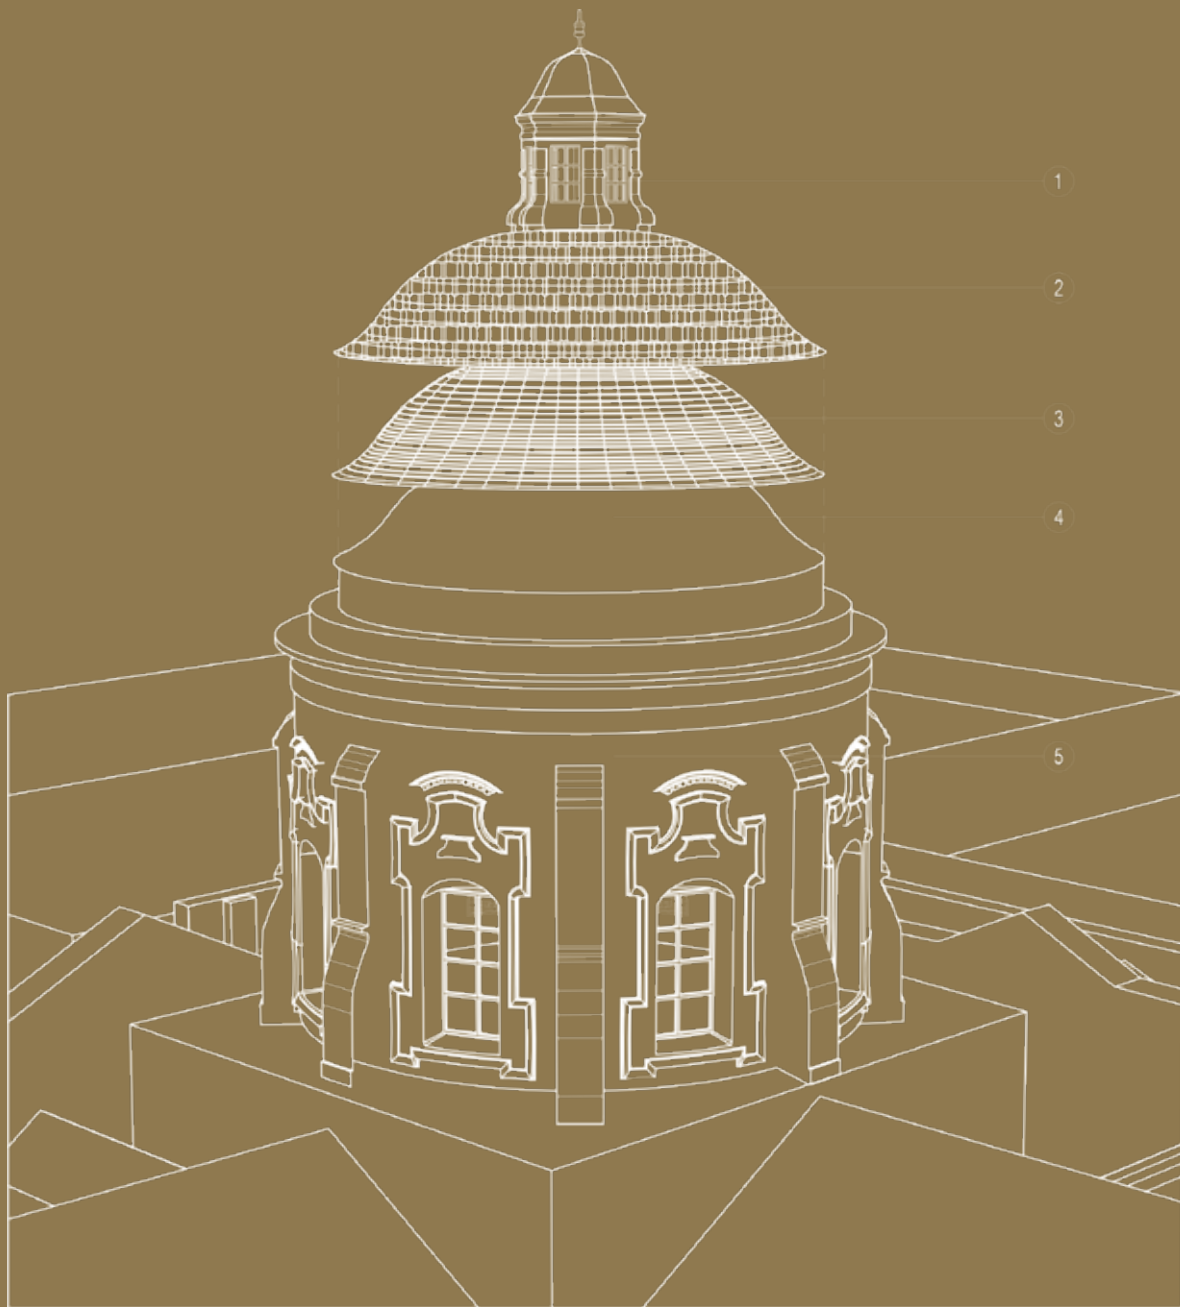
1	LINTERNA
2	TEJA ESCAMADA
3	MALLA ELECTROSOLDADA / CAPA DE MORTERO 7 CM
4	CUPULA
5	TAMBOR

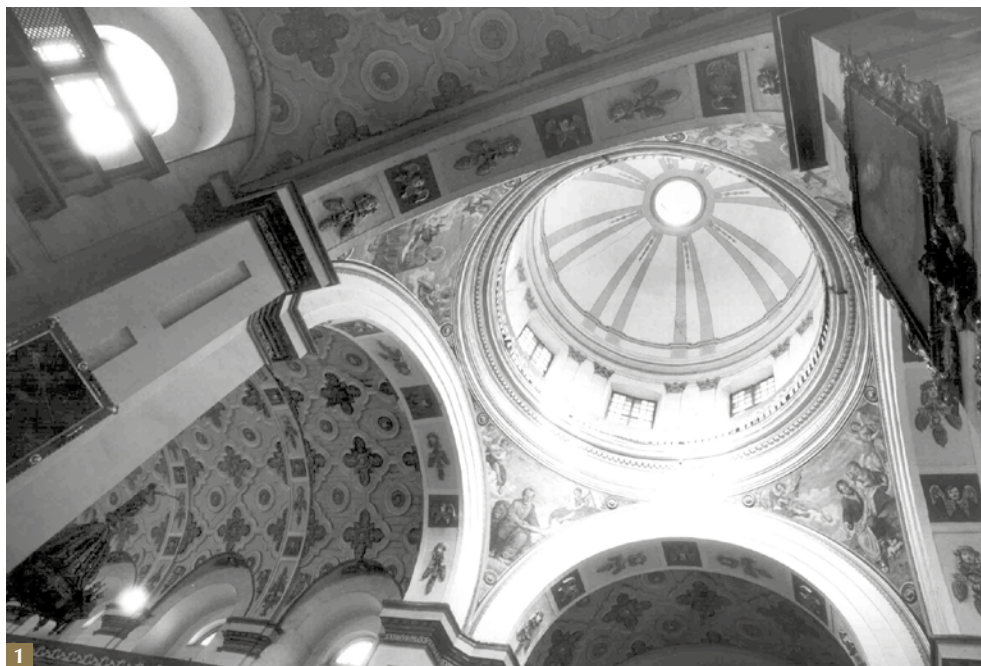
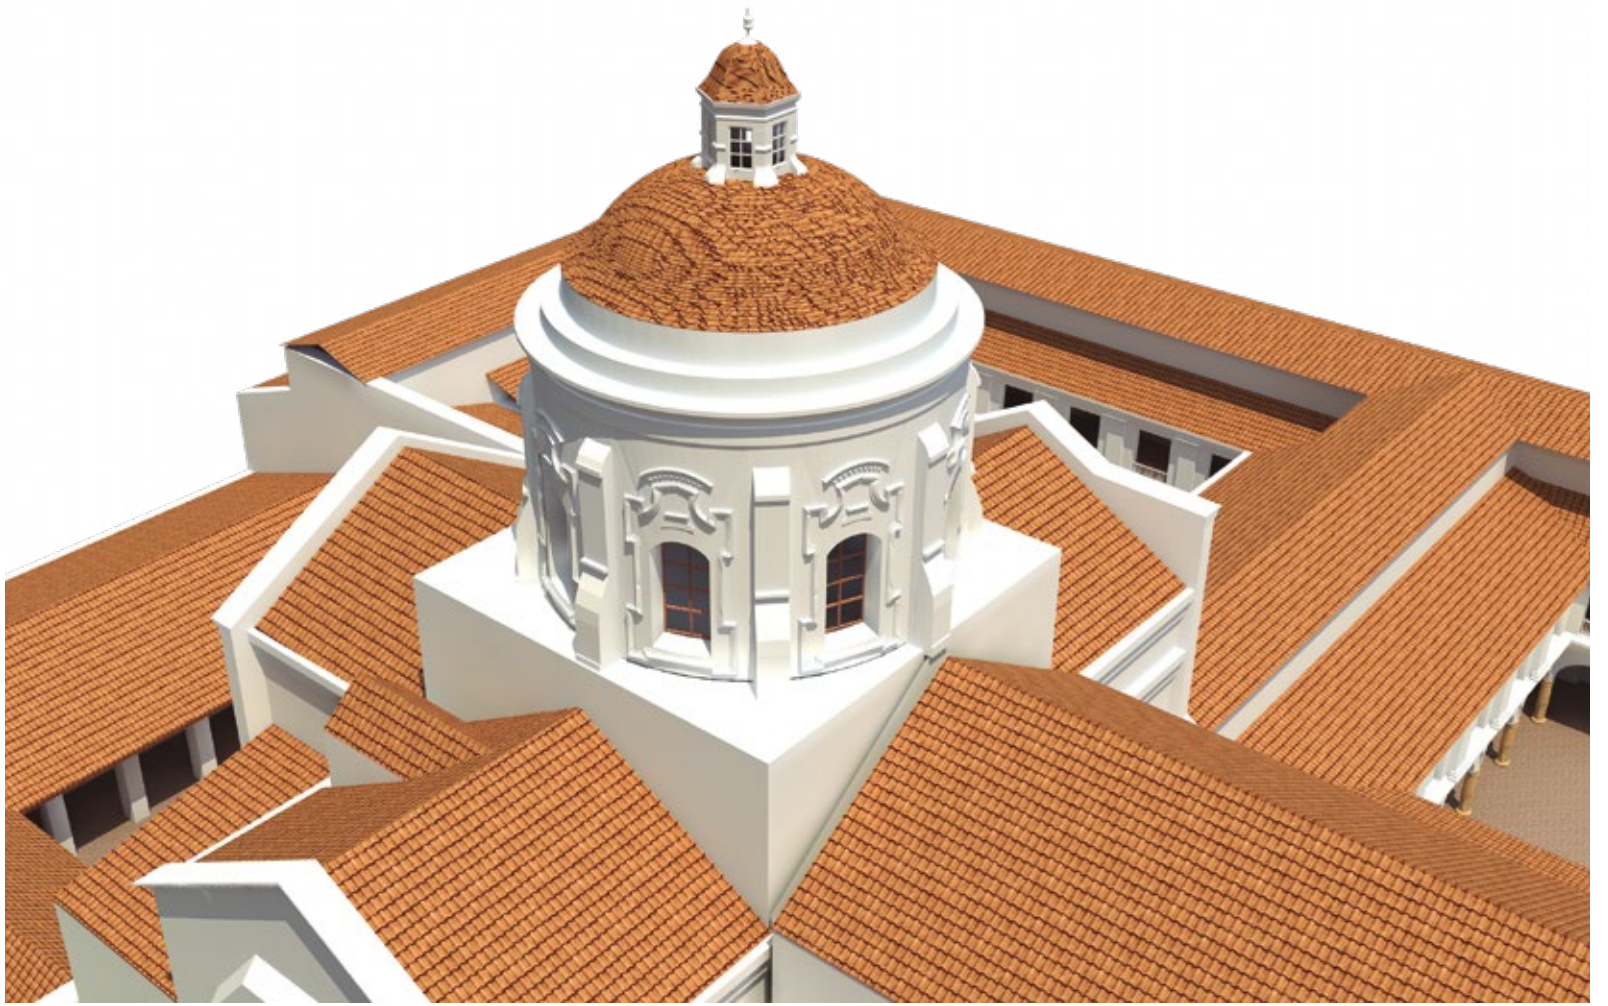
La decoración interna de la cúpula que se ve en la *imagen 1* debe ser contemporánea a la consolidación estructural de principios del siglo XIX y difiere estilísticamente de la decoración de las bóvedas. Aquí no se usa el trabajo de relieve en yesería. Ahora la decoración es pintada, la geometría es más simple y el detalle algo torpe, y muestra un empobrecimiento considerable correspondiente a épocas de menor disponibilidad de recursos y socialmente muy convulsionadas. La obtención de recursos para los arreglos de la cúpula de San Ignacio fue motivo de agrias disputas, pues provenían de los fondos para arreglar la catedral, entonces en ruinas, según consta en documentos del Archivo Histórico de la catedral de Bogotá.

La mayoría de la pintura decorativa de la cúpula se pierde en el proceso de localización y consolidación de grietas que se ve en las **imágenes 2 y 3**. Es muy probable que estos agrietamientos también correspondan a la misma época de rescate de la cúpula en 1800 y que hayan sido el motivo de tal intervención, porque, aunque son muy profundos, estos no dieron muestra de estar en proceso de evolución durante el periodo de observación y análisis que se durate la obra. Las imágenes muestran el proceso de preparación de las grietas para recibir el producto aglutinante en el cual se debe retirar todo el material que se encuentre suelto, adentro y alrededor de la fractura. Más tarde se haría una verificación sobre la profundidad y coincidencia de las grietas internas con las externas.

debieron implementar algunos refuerzos adicionales mínimos y poco invasivos, para aumentar la sismorresistencia, según las normas de la época actual. Además, las grietas fueron resanadas, para lo cual fue necesario retirar una buena parte del pañete, hasta llegar al ladrillo de fábrica. En este proceso, se destaparon residuos de una decoración geométrica contemporánea a la última intervención de la cúpula referida, que provisionalmente se dejó a la vista.

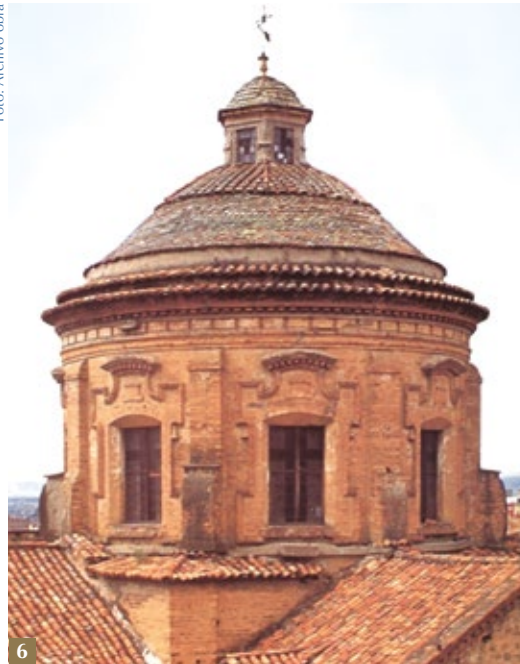
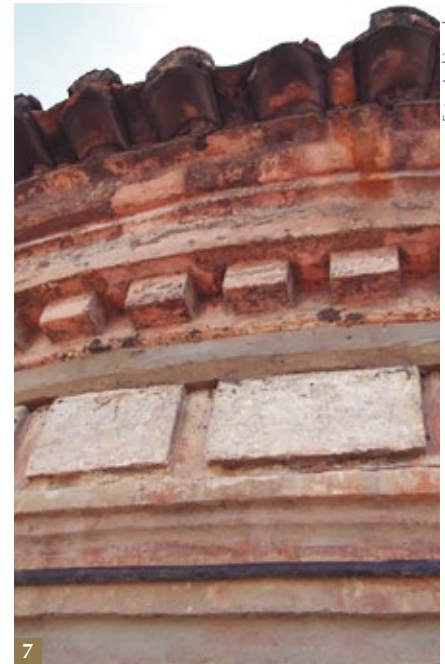
La cúpula (*imagen 6*) y el tambor (*imagen 7*) del templo de San Ignacio representaban no solo la continuación de una obra de consolidación necesaria, ya iniciada en el interior, sino el rescate del volumen más importante de lo que queda del conjunto jesuítico y de su expresión y mensaje cultural hacia la ciudad. Inicialmente llamó la atención el uso de tres tipos de tejado que determinaban una forma abrupta y accidentada de la curva de la cúpula. En la parte alta, junto a la linterna, se veía un tejado hecho de tejas gruesas, planas, de color ocre, con pestaña en forma de trapecio. Un escalón más abajo, rompiendo la continuidad de la curva, se identifica un segundo tejado compuesto por tejas delgadas, planas y en forma de escama, que permite una visión más suave del perfil de la curva. Finalmente, sobre los dos anillos de arranque de la cúpula hay tejadillos en teja española tradicional, mucho más rústica que las anteriores. Hay un cuarto modelo de teja que cubre la linterna, plana, rectangular y apuntada, mucho más pequeña que las ya descritas, pero que no se removió de su lugar durante el proceso de la obra.

Los muros muestran una decoración en ladrillo moldurado alrededor de las ventanas, entre contrafuertes que sujetan el cimborrio, también en ladrillo. El acabado del muro es, aparentemente, en ladrillo a la vista, pero tras un examen minucioso se descubrió el vestigio de una capa de color suave, compuesta de lechada de cal que resalta las cornisas y las molduras en dos tonos, marfil y ocre, que más adelante, tras el proceso exploratorio de la fachada, se consolidarán como propuesta definitiva.

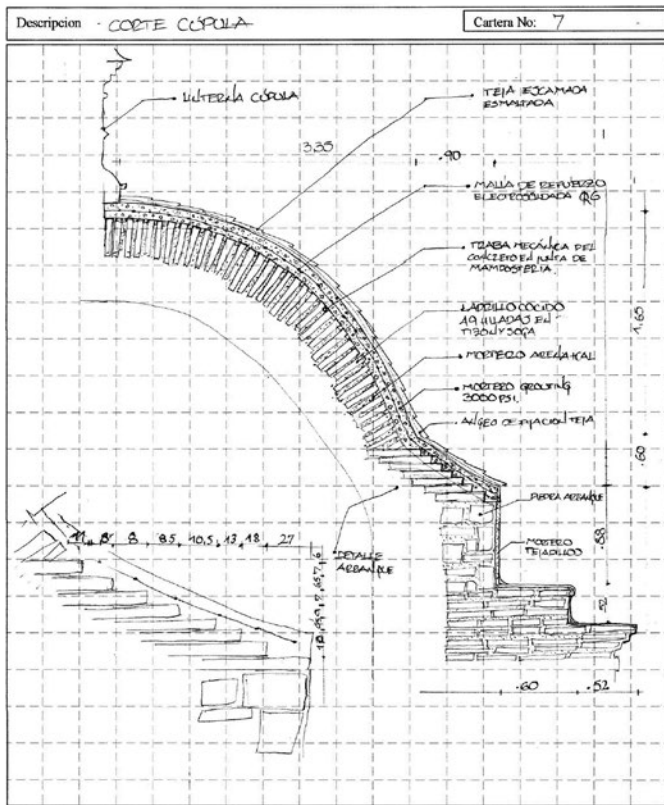
La segunda etapa para la consolidación de la cúpula fue el cubrimiento de toda la superficie con una capa de mortero especial de 7 centímetros de espesor en promedio, a base de cemento y arena, con refuerzo en malla de acero y con aditivos impermeabilizantes. Las **imágenes 12, 13 y 14** muestran los planos del proyecto dibujados a mano alzada, que dan una idea exacta de la obra realizada, porque representan de manera correcta las irregularidades de la superficie de la cúpula y el trabajo de entabado con el mortero aplicado que se espera de este procedimiento, para aumentar la sismorresistencia al contrarrestar la tendencia de la mampostería a disgregarse y perder cohesión en caso de un movimiento sísmico.

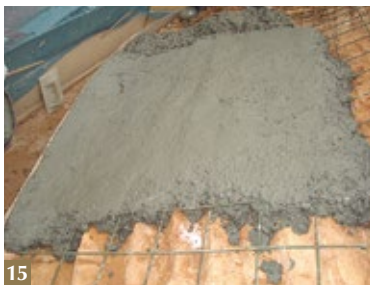
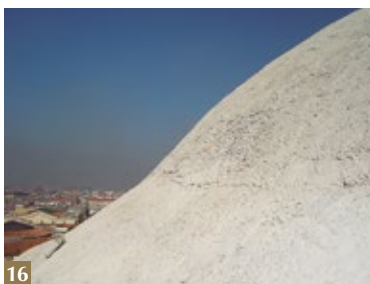
Durante el proceso de aplicación del mortero (*imágenes 15 y 16*) se tuvo la oportunidad de reconstruir la curva original de la cúpula, devolviéndole así gran parte de su gracia formal, perdida en el proceso de aplicación de sucesivos tejados. Con el mismo fin, se eliminaron los tejadillos agregados sobre los anillos de arranque, los cuales fueron reemplazados por un recubrimiento de mortero debidamente impermeabilizado. La propuesta de recuperación estética de la cúpula se completó con la decisión de usar la teja escamada, mucho más compatible con la forma curva. No fue posible la recuperación del material original porque se rompía fácilmente al tratar de retirarlo. En las numerosas intervenciones sobre el tejado de la cúpula en el pasado, se habían fijado las tejas escamadas, una y otra vez, con morteros durísimos que impidieron su fácil recuperación; además, tanto su forma como el esmaltado eran irregulares y poco resistentes.

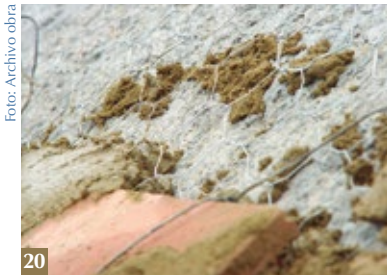
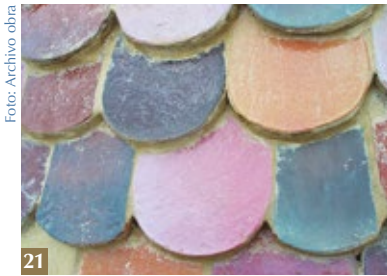
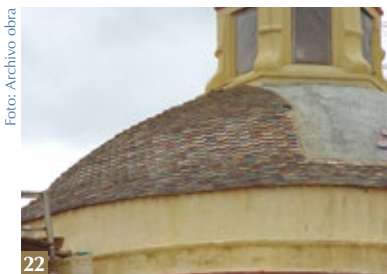
La fijación de las tejas sobre el renovado mortero de la cúpula se hizo con amarres de alambre a una malla de gallinero extendida y fijada a la superficie. El alambre va sujeto a la teja a través de una perforación practicada a cada unidad en la parte más angosta de la escama y, finalmente, todo el sistema se termina de consolidar y sellar con un mortero ligero hecho a base de cal y arena. Este sistema garantiza que las tejas no se resbalen sin necesidad de aplicar grandes cantidades de mortero de cemento; también es hasta cierto punto reversible, y relativamente fácil de reparar, en caso de rompimiento de alguna pieza, pues el mortero se puede retirar sin dañar las tejas. En las *imágenes 20, 21 y 22* se puede ver una secuencia gráfica de este interesante proceso.

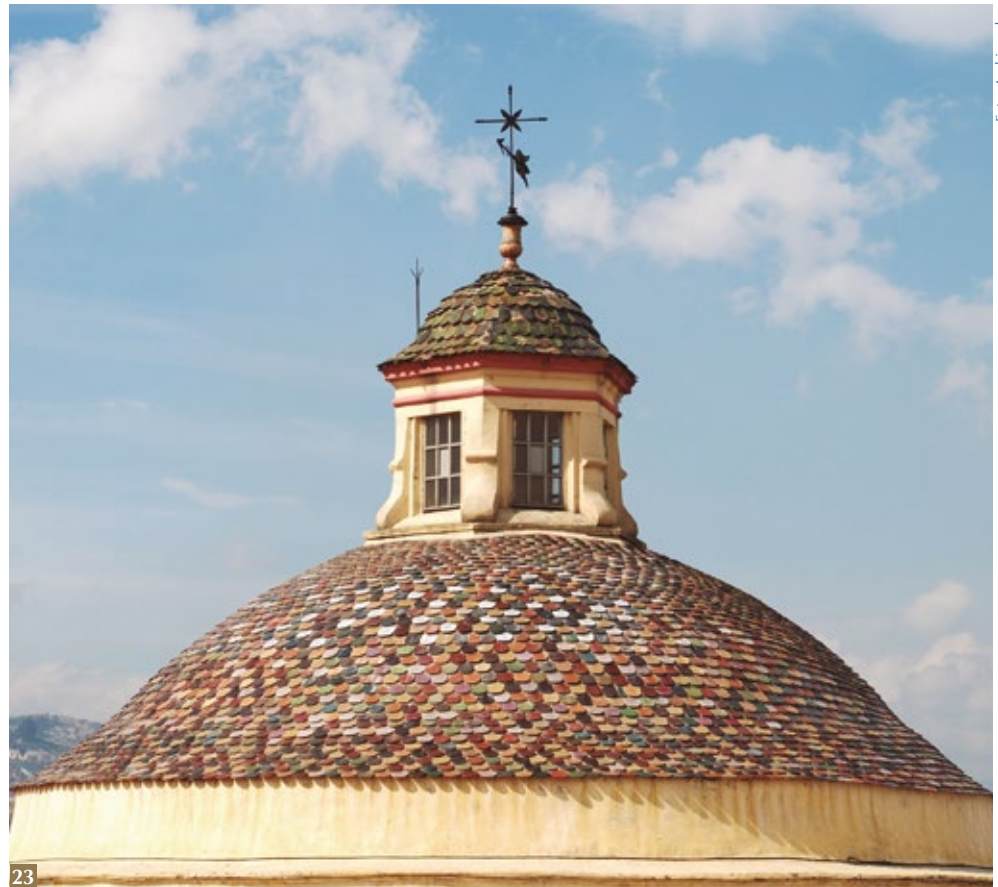
En la *imagen 23* se puede ver la nueva versión de la cúpula terminada, que ha recuperado su geometría original, simple y clara. Tras una historia tan accidentada es difícil saber si alguna vez, o por mucho tiempo, la cúpula lució como ahora. De acuerdo con el estudio histórico de la Universidad Javeriana, es muy posible que este haya sido su aspecto tras la tercera reconstrucción, después del terremoto de 1743. Lo cierto es que, independientemente de los escritos históricos referidos, la historia interpretada a través de las huellas constructivas es clara en cuanto a su forma inicial y a las modificaciones que sufrió por sucesivas superposiciones y añadidos, y muestra que primó el pensamiento práctico de solucionar problemas de mantenimiento sobre cualquier consideración estilística.

Sobre esta imagen hay que mencionar también la propuesta del color y el recubrimiento de los muros como una primera aproximación que más adelante, en etapas posteriores, se desarrollará de manera más completa. Esta versión está basada en la interpretación de los residuos de color encontrados en el periodo de análisis previo al resane de las grietas, según el cual existía una delgada capa de pañete, casi una lechada con el color incorporado aplicada sobre el ladrillo, que resaltaba las cornisas y molduras pero que, a la vez, permitía una necesaria aireación de la mampostería, importante para evitar fenómenos de erosión. En este caso la propuesta de color fue complementada con las exploraciones estratigráficas de las fachadas y la torre que confirmaron y complementaron los hallazgos aquí mencionados y permitieron ser más precisos en la propuesta de color.

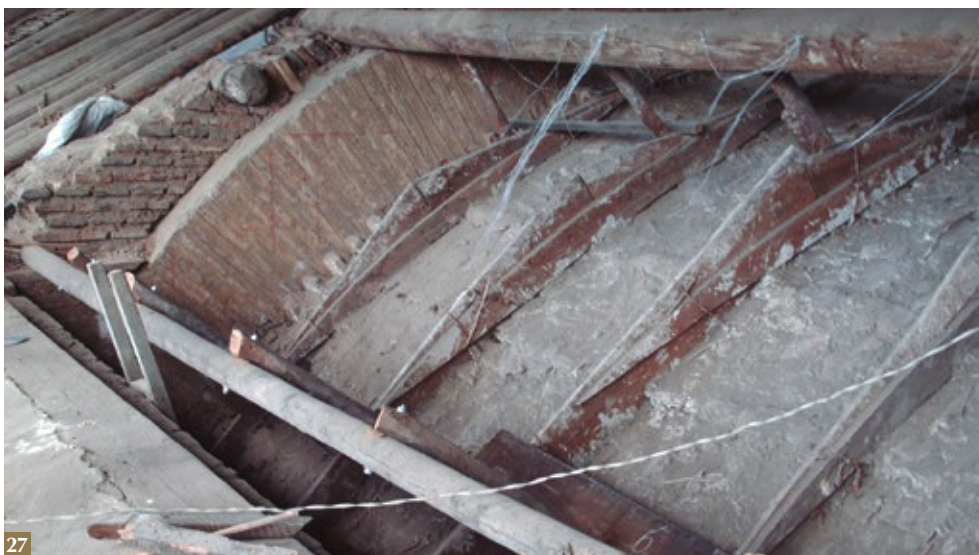
27

La estructura original de la cubierta mostraba también un segundo sistema estructural para la sustentación de la bóveda, compuesta por camones o costillares que descansan sobre dos grandes vigas apoyadas en ménsulas de madera recia empotradas en los muros que conforman la nave (*imagen 27*). Hay tensores y tirantes de refuerzo que están encajados en la estructura de la cubierta y que dieron lugar a una polémica sobre si la bóveda es o no autoportante; sin embargo, por seguridad este sistema de refuerzo se conservó en el proyecto. Los camones de la estructura están formados por secciones de tabla ensambladas y empataadas para definir la curva.

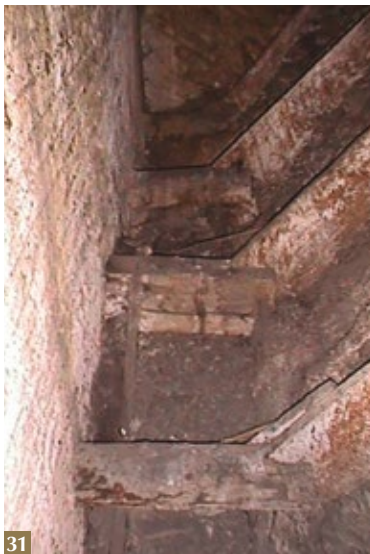
En los muros alrededor de las bóvedas aparece nuevamente el decorado de las juntas del ladrillo con vestigios de lechada de cal, lo mismo que en los arcos fajones de la nave central. Se ignora si este decorado implica que dichos muros alguna vez estuvieron a la vista, bien fuera hacia el interior, antes de la construcción de las bóvedas, o hacia el exterior, dejando las bóvedas a la intemperie. En las **imágenes 28, 29 y 30** se ve una panorámica de toda la nave oriental sin el entramado de la cubierta y la estructura de soporte del tejado de muy precaria condición (**imágenes 31 y 32**).

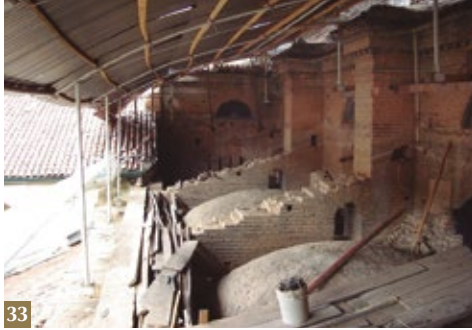
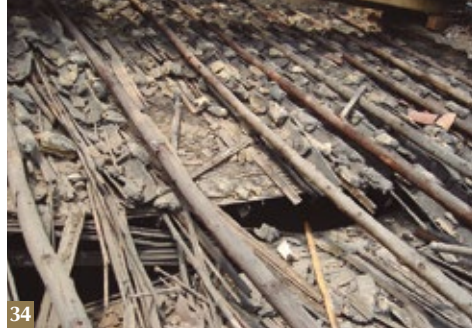
Tanto en la nave central como en la lateral, el estado de conservación y la condición técnica del entramado en madera que sostiene el tejado era dramáticamente precaria, imposible de conservar (**imágenes 33 y 34**). Su capacidad portante era muy baja y, en cambio, el peso de sus componentes, en especial de la torta de barro para la fijación de las tejas, era altísimo. Además, la calidad y resistencia de los pares y de las vigas soleras y cumbreras era muy variable y poco confiable a la luz de las normas de seguridad estructural vigentes.

proceso de restauración. Por una parte, se optó por buscar un sistema constructivo reemplazante que redujera al mínimo el peso muerto de la estructura, como una medida para mejorar la condición técnica general de las cubiertas; y, por otra, que actuara como refuerzo estructural para la conservación de las bóvedas, en especial en la nave central, cuya autonomía estructural no estaba comprobada.

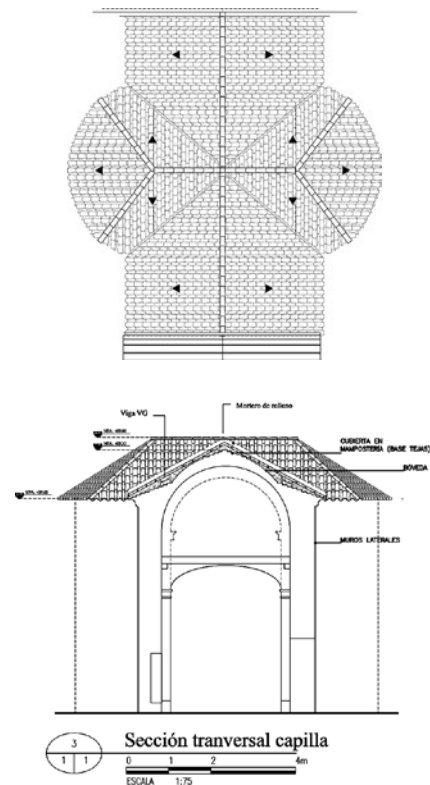
63

La **imagen 63** revela la interesante fábrica de las bóvedas que están contenidas por la enorme masa de los muros periféricos que evitan su deformación y garantizan su estabilidad. Hay también unas curiosas juntas de dilatación entre el cuerpo central y los laterales y el crucero y la nave, practicadas, tal vez, para quitar rigidez al conjunto y permitir su adaptación a posibles asentamientos y movimientos sísmicos leves, pero que se habían convertido en fuente de absorción de humedad a través de la argamasa con fisuras. Además, en el caso de movimientos sísmicos de gran magnitud, podrían representar serios riesgos de estabilidad

La consolidación estructural de la cubierta de capilla se inició con el tratamiento de las juntas de dilatación y otras fisuras menores con el sistema *dry pack*, ya aplicado para el resane de las grietas de los arcos de la nave central del templo. Como refuerzo adicional, en este caso se “cosió” cada una de las juntas con segmentos de varilla adheridos a la mampostería, los cuales quedaron embebidos dentro del mortero estructural (*imagen 64*). El sistema de bóvedas se reforzó posteriormente con una delgada capa de concreto reforzado con varillas de hierro, aplicando el mismo sistema usado para la consolidación de las cúpulas. Antes, la mampostería se cubrió con una delgada capa de mortero aligerado con pequeñas esferas de polietileno y se insertaron vigas de refuerzo dentro de la mampostería de la cornisa y en el inicio de la curva de la bóveda.

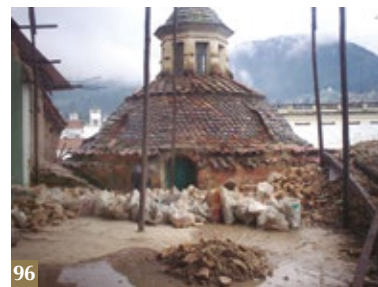
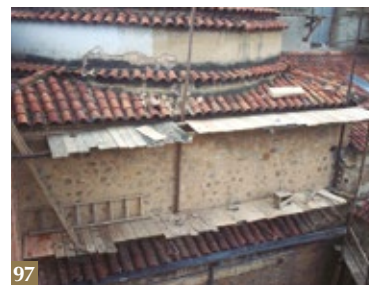
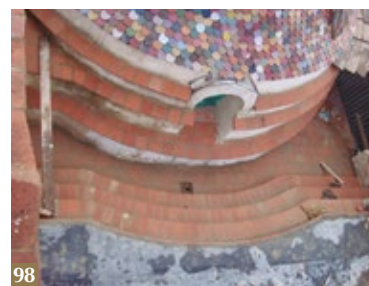
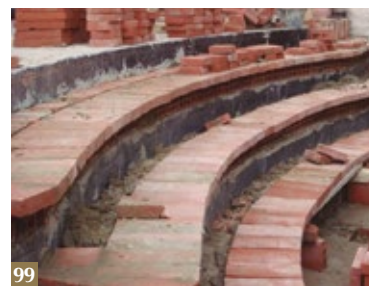
Tal y como ocurrió con la cúpula del templo, la construcción en capas de mampostería sin armaduras que den rigidez al elemento la hacen altamente sensible a los movimientos sísmicos, con tendencia a sufrir agrietamientos y fisuras en el mortero de pega del ladrillo tanto de la cúpula como del tambor o muro de apoyo circular, especialmente en la superficie de apoyo sobre los arcos. Estas anomalías se pusieron en evidencia en cuanto se retiró la teja y la capa de mortero de pega, y se encontraron también en el mortero de recubrimiento a lo largo del muro del tambor.

El punto más crítico resultó ser el empate del volumen de planta circular de la capilla con el bloque rectangular del colegio, cuyo saneamiento implicó la demolición de una parte de la placa de la terraza resultante para generar una dilatación entre los dos

edificios que permitiera, al menos, el mantenimiento permanente del cuerpo de la cúpula desde el arranque del tambor. Las *imágenes 96, 97, 98 y 99* ilustran la situación encontrada, recién ejecutada la demolición y más adelante, en los planos, se ve la modificación del nivel de la terraza (*imágenes 100 y 101*).

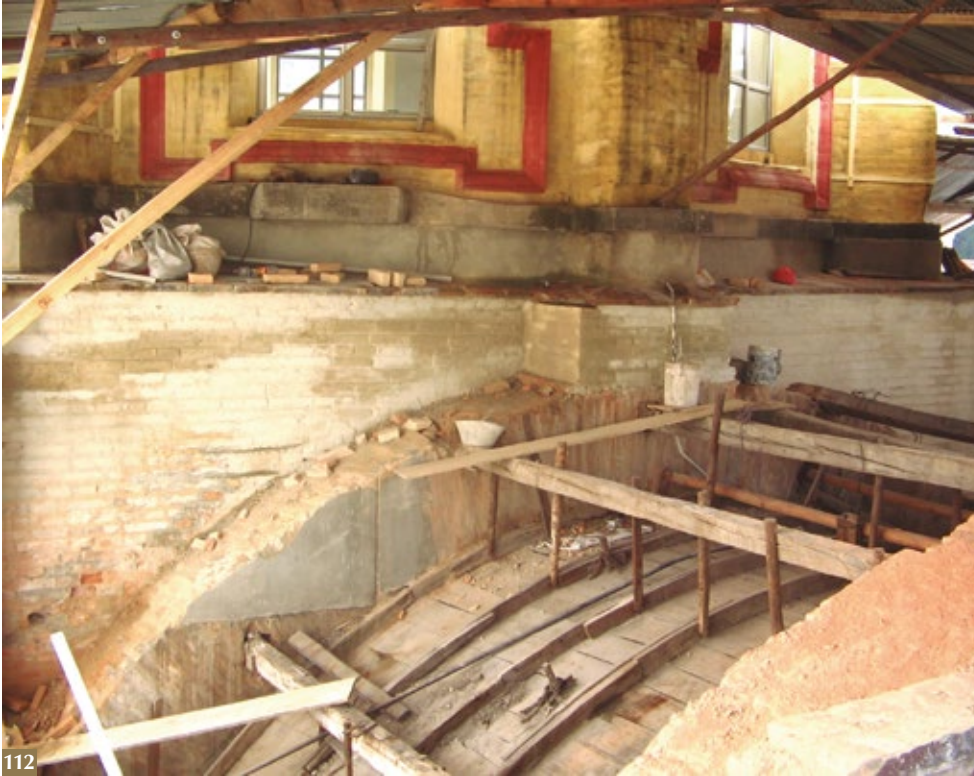
112

El trabajo de consolidación y refuerzo estructural de la cubierta del crucero occidental fue idéntico al del crucero oriental, por cuanto las características de la bóveda eran las mismas: una armadura de cubierta en madera rolliza que sostiene un entramado en guadua sobre el cual se extiende una gruesa torta de barro que soporta las tejas de barro tradicionales. Todo esto en mal estado de conservación e inaceptable como solución estructural a la luz de las normas vigentes. Al igual que en el primer módulo de la nave central, la bóveda del cielo raso reposa sobre unas vigas que se apoyan en unas ménsulas ancladas en los muros que, a su vez, reciben los camones que sostienen el entablado y le dan forma a la bóveda. No obstante, la estructura de la bóveda está reforzada por tensores pendientes de vigas que se apoyan en los arcos y muros laterales del espacio, lo mismo que en las otras bóvedas en madera o caña. El refuerzo estructural implementado fue igual al de la cubierta del crucero oriental, con vigas de remate sobre los muros y arcos que forman un perímetro rígido; este funciona como apoyo para una estructura metálica de la cubierta, que aligera las cargas y permite además el apoyo de la pasarela transitable alrededor del tambor de la cúpula central. Este sistema facilitó también el armado de la estructura de las lucarnas de ventilación y mantenimiento de la bóveda (*imágenes 112, 113 y 114*).

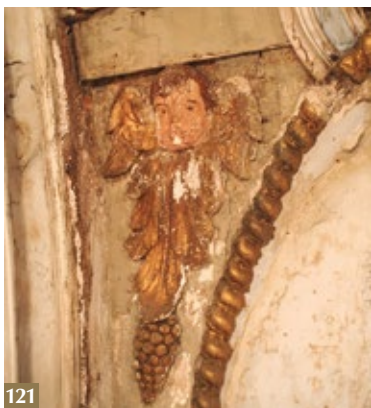
La decoración está sostenida al entablado de soporte mediante tornillos y pasadores de fácil recambio. Esto permitió el desmonte de toda la decoración para su restauración a nivel de tierra; el análisis de sanidad de las maderas había dado como resultado el pésimo estado de conservación de una buena parte la madera afectada por la humedad, los hongos y los xilófagos. Aproximadamente el 60% de los camones y la totalidad del entablado de las bóvedas del crucero occidental y del módulo de la nave central debieron reemplazarse. No así en el crucero oriental cuya madera, aunque algo deforme, estaba en buenas condiciones y fue sometida únicamente a labores de conservación y mantenimiento (*imágenes 121 y 122*).

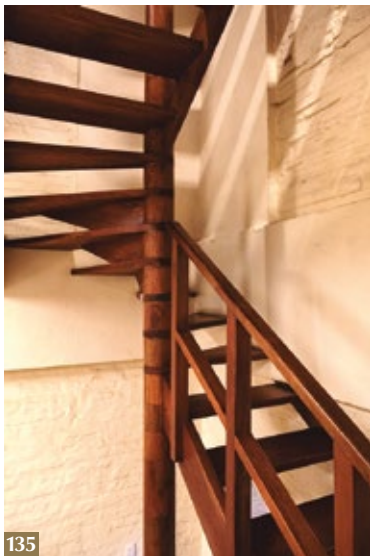
El diseño de la escalera para acceder a los niveles de la torre se unificó y racionalizó para complementar las medidas de consolidación y refuerzo estructural, y en este caso para mejorar también el funcionamiento de los espacios. La escalera original estaba ubicada en esquinas distintas en cada nivel para salvar la diferencia de alturas variable; además, la dimensión de las huellas y contrahuellas variaba en cada sector según el tipo de escalera más o menos vertical. El diseño propuesto y construido está basado en una columna de hierro apoyada en una viga en concreto incrustada en diagonal haciendo escuadra con los muros norte y oriental de la torre. El tubo central va forrado en anillos de madera a los cuales van unidas las gradas también en madera. La escalera se extiende dentro del espacio tanto como se necesite para salvar la altura variable de cada entrepiso y, a la vez, conservar constante la altura de las contrahuellas (*imágenes 135 y 136*).

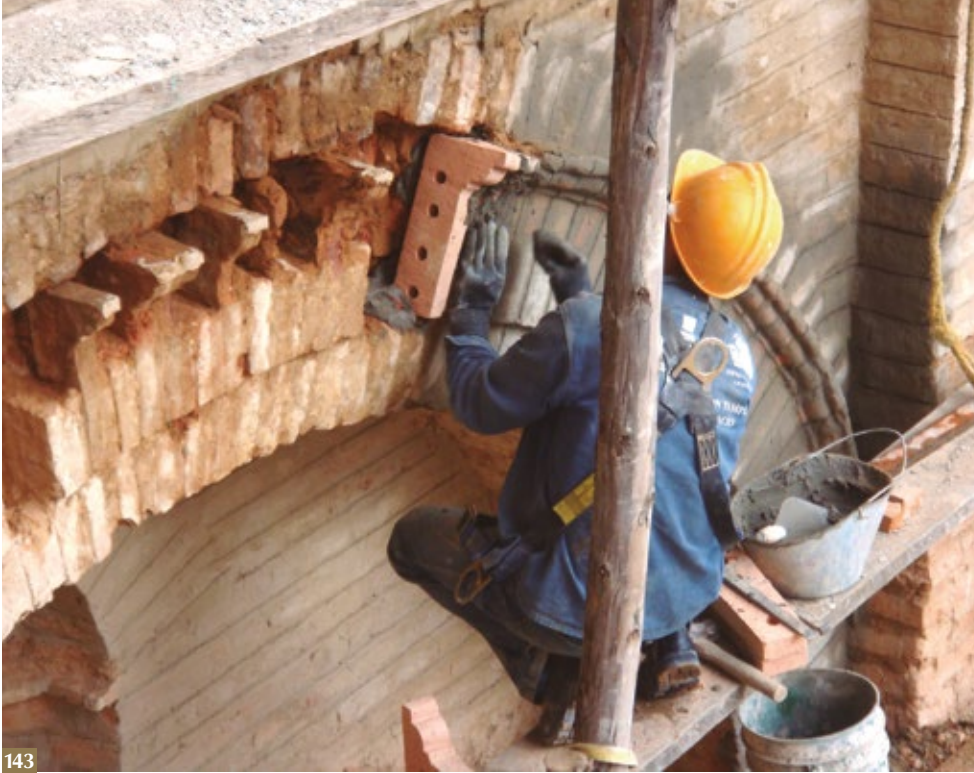
Varios daños había causado al ladrillo de fábrica el recubrimiento con mortero de cemento y arena. La erosión provocada por la acumulación de la humedad que penetró por las fisuras del pañete y la falta de aireación del ladrillo afectó varios puntos de la superficie del muro, y sobre todo a las cornisas y las dovelas de los arcos, también en ladrillo moldurado. Por otra parte, el estiércol de las palomas que anidaban en los nichos y detrás del escudo del cuerpo central aumentó el nivel de deterioro del material de fábrica. Cada ladrillo deteriorado fue removido y reemplazado con el material rescatado durante todo el proceso de la obra. La reposición de las molduras fue más difícil porque había que fabricarlas en forma artesanal o recurrir a otros materiales y técnicas, si esto no era posible.

Finalmente, después de muchos ensayos, se logró que las fabricaran en un viejo chirical ubicado en el municipio de Cogua, cerca de Bogotá, pero con algunas variantes obligadas por la imposibilidad de controlar problemas de orden técnico, por el agrietamiento y el pandeo durante el proceso de horneado. Esto en parte se solucionó dividiendo las piezas más grandes en dos y practicando perforaciones en la superficie de los módulos antes del horneado; así se logró un mejor control del calor durante el proceso (*imágenes 143 y 144*).

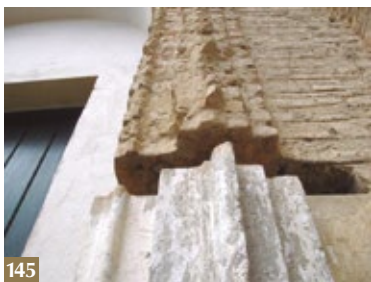
Las molduras alrededor de los arcos de la fachada estaban fabricadas en ladrillo desde la clave del arco hasta poco más de un metro del nivel del suelo, y terminaban en piedra labrada que se integraba al zócalo y a las bases de las portadas. Algunas piezas de piedra debieron ser cambiadas por la polución ambiental y la absorción de aguas lluvias. En las imágenes se aprecia el proceso de reemplazo de las dovelas de los arcos con el nuevo material fabricado y el empate con las partes en piedra (*imágenes 145 y 146*).

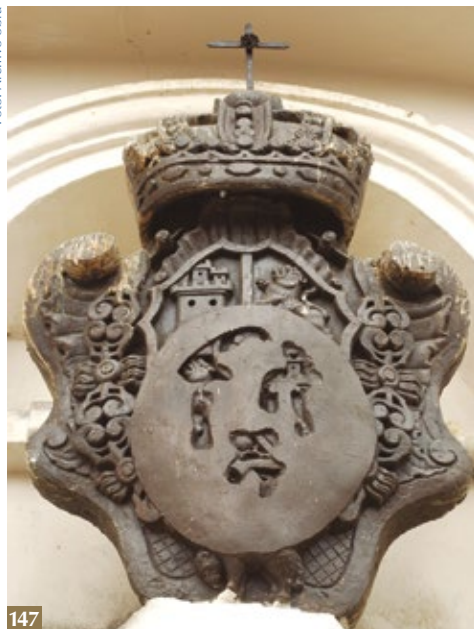
Algo similar ocurrió con el escudo ubicado sobre la entrada del templo cubierto de pintura gris oscura sobre una capa de mortero en el cuerpo central que hacía ilegibles las figuras y los emblemas que lo conforman. En un principio parecía el efecto del desgaste y la erosión de la piedra, pero al terminar el proceso de limpieza y retirar la capa de mortero resultó ser una versión del escudo del rey Carlos III de España, impuesto allí después de la primera expulsión de los jesuitas durante su reinado, cuando se empezó a llamar templo de San Carlos, como un claro homenaje al monarca. No es raro suponer que después, tras la reposición del templo a la comunidad, alguien haya decidido disimular la presencia del escudo y evitar malos recuerdos (*imágenes 147 y 148*).

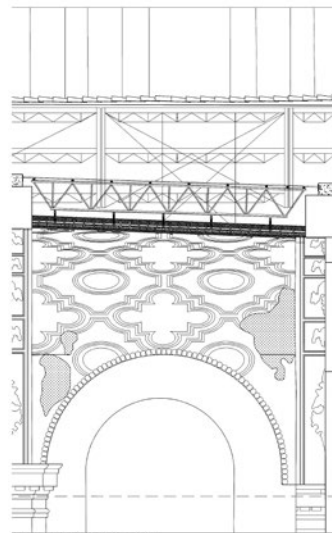
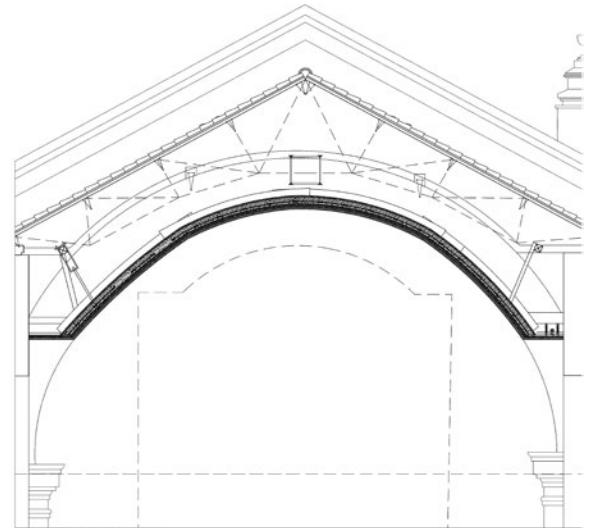
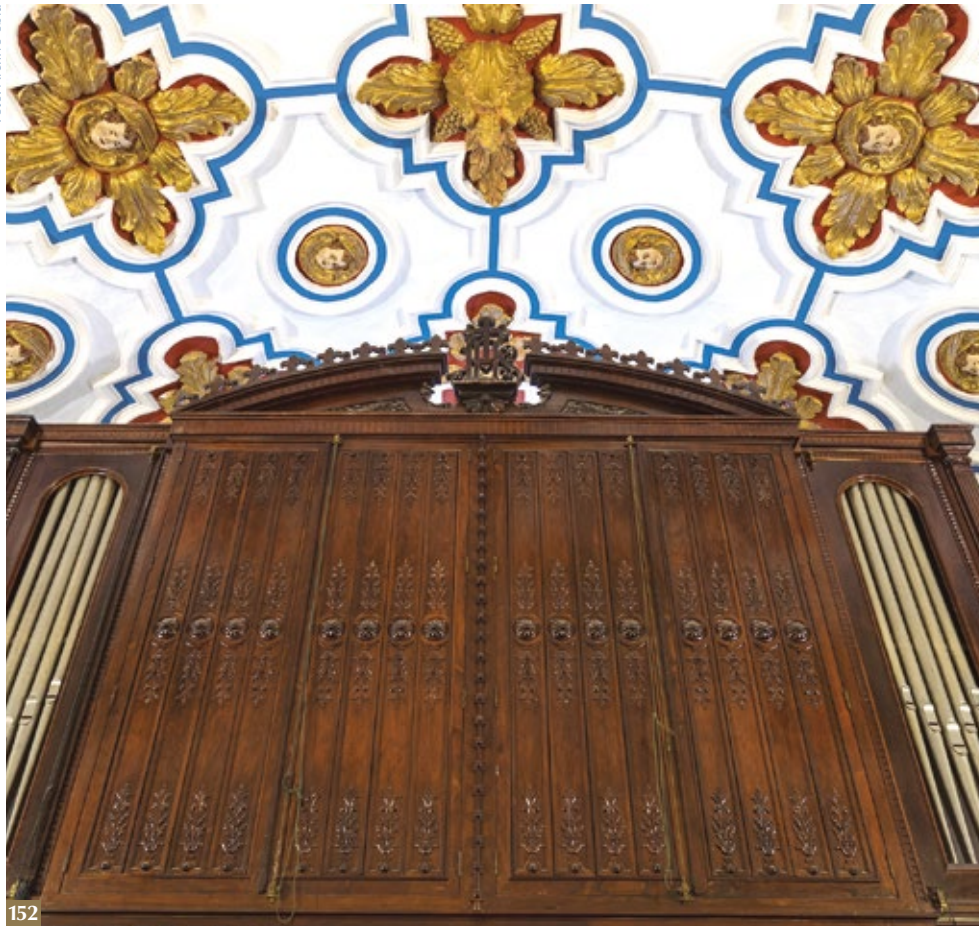
152

En general, el estado de conservación de la bóveda de argamasa era muy bueno, a excepción del módulo del coro que había padecido los rigores de la humedad durante largo tiempo en el costado occidental, contra la torre, lo que hacía necesario el reemplazo de una buena parte de la bóveda y de la decoración de la zona afectada. Molduras, florones y pinjantes debieron ser moldeados y fundidos nuevamente, lo mismo que las caras de los querubines. Gran labor cumplió el equipo de restauradores para devolver la expresión a los rostros de mascarones y querubines afectados por múltiples intervenciones de maquillaje de regular calidad a lo largo de los años (*imágenes 152, 153 y 154*).

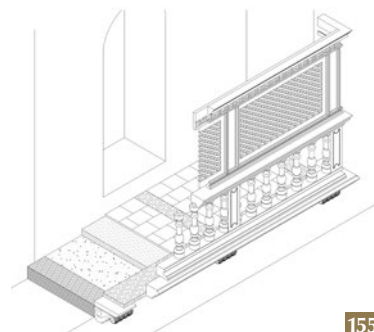
seguidos en la antesacristía oriental intervenida con primeros auxilios en años anteriores, y cuyo proceso de restauración se completó asumiendo ciertas imperfecciones formales originadas en el ajuste del diseño al espacio disponible. Otro tanto se hizo con los balcones del crucero, donde fue necesario hacer el reemplazo de varias piezas de madera desgastadas por el paso del tiempo y la acción de hongos y plagas (*imágenes 155 y 56*).

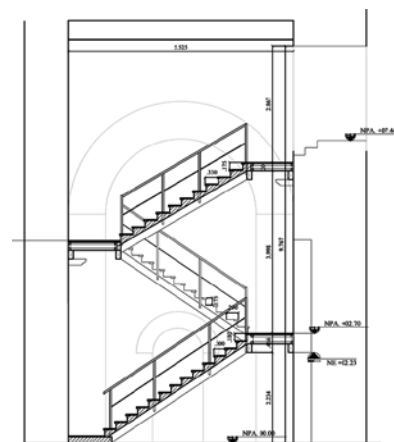
Dentro del proceso de restauración del interior del templo, una vez terminada la recuperación de la decoración en las partes altas del espacio, se procedió a la obra de intervención sobre las escaleras que conducen al coro y a la torre en los costados oriental y occidental. Estas habían servido para el tránsito pesado de materiales y personal durante todo el proceso de las obras hasta aquí desarrollado y su condición no era la mejor. Las escaleras estaban construidas sobre vigas de madera recia tendidas desde el piso hasta las vigas del descanso en tramos sucesivos, hasta llegar al coro y a la entrada a la torre respectivamente; sobre las vigas había un entablado y sobre este, una gruesa capa de argamasa de contextura muy pobre con la cual se conformaban las gradas terminadas en baldosa de arcilla con pirlanes de madera (*imágenes 158 y 159*).

Hacía tiempo el conjunto se había deformado por exceso de uso y debilidad de las mezclas y su condición estructural requería de un mejoramiento radical. Previamente, con la realización de las obras de la cubierta de la nave occidental y la adecuación de las áreas afectadas en los límites con el edificio del colegio, se había recuperado el espacio de la escalera, dejando la posibilidad de un acceso a la zona de las habitaciones de la comunidad desde uno de los descansos de la escalera y abriendo óculos en los muros para mejorar las condiciones de iluminación. El acabado de dicho espacio mostraba nuevamente vestigios de un tratamiento igual al de la fachada principal, acusando las juntas horizontales del ladrillo y los arcos de descarga de los muros.

La propuesta de consolidación estructural para las escaleras se limitó al reemplazo de la capa de argamasa por una delgada capa de concreto, modelando las gradas y conservando el entablado y las vigas de madera recia como parte de la estructura original. Este sistema es similar al practicado para el reforzamiento de las placas de entepiso de las torres y sigue el mismo principio general aplicado para la consolidación de las cúpulas y las bóvedas en mampostería. Las vigas de madera se desmontaron para su limpieza, inmunización y acondicionamiento en general; algunas de ellas fueron cambiadas por desgaste o por su dimensión inconveniente. Para los acabados se utilizó la baldosa de arcilla nueva y se repusieron los pirlanes en madera. La baranda en madera se hizo nueva, semejante a la original, con piezas mejor dimensionadas y una distribución de apoyos más racional.

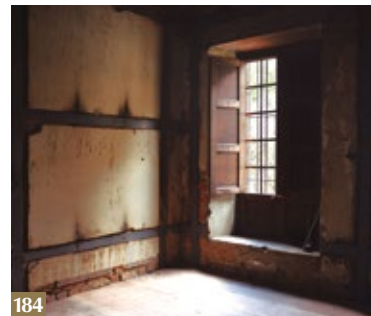
Esta obra no estuvo exenta de dificultades por circunstancias de orden técnico y logístico, porque la obra de restauración del museo ya había terminado, al igual que las obras arquitectónicas en el interior del templo, lo que dejaba completamente aislada el área de trabajo. A esto había que agregar los problemas técnicos surgidos de la necesidad de adecuar el espacio disponible a una condición más funcional y que fuera apto para el uso cotidiano, no obstante su estado de aislamiento y mala iluminación, que finalmente se lograron solucionar reabriendo la antigua comunicación desde el recinto de la escalera del templo y mediante la habilitación de las únicas ventanas existentes, lo que permitió una servidumbre visual sobre el actual patio del museo. Esto se logró gracias al acuerdo al que finalmente se llegó dentro del proceso de revivir la idea de integración funcional de los dos edificios (*imagen 184*).

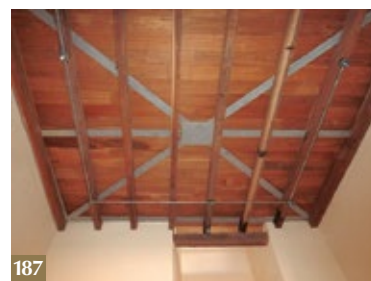
El proyecto de reforzamiento estructural heredado de la obra del museo planteaba un sistema de platinas metálicas ancladas a los muros de ladrillo y soldadas a una parrilla armada del mismo material sobre las vigas de madera del entrepiso, para conformar una especie de diafragma que supuestamente debía aminorar, hasta cierto punto, los efectos de un probable movimiento sísmico. Un posible cuestionamiento sobre la aparente debilidad de las platinas ante la enorme masa de los muros no prosperó ante el hecho de la obra realizada que había tenido el aval de sus constructores, por lo que se asumió como hecho cumplido (*imágenes 186 y 187*).

Sin embargo, había que dar solución a la estabilidad del muro divisorio que no estaba amarrado al sistema de vigas de amarre que allí se veía, y que seguramente formaba parte de la obra de consolidación estructural de la cubierta del museo, y a la nivelación de la planta del segundo piso. El muro debió ser reconstruido previa fundición de un pórtico y una viga de amarre, que además soportaría el peso de las vigas del cielo raso que después se construiría y, simultáneamente, se desmontó la placa del entrepiso del nivel más bajo, se desoldó la parrilla, se izó sin desarmarla hasta el nivel apropiado y se soldó de nuevo a las platinas del muro, reconstruyendo en esta forma el sistema de refuerzo encontrado.

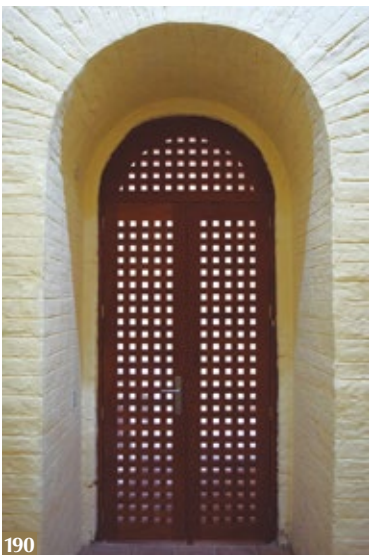
Durante todas las etapas de esta extensa obra se hicieron obras de carpintería nueva para reemplazar algunas puertas o ventanas no funcionales que requerían de nuevos diseños, o para mejorar la seguridad y controlar el acceso a algunos lugares. Los estudios sobre las condiciones de humedad y ventilación contratados durante las primeras etapas de la obra recomendaron en sus conclusiones el mejoramiento en el movimiento de aire dentro del templo, en especial cuando este permanece cerrado, con el fin de evitar la concentración de humedad del aire en época de lluvias y lo contrario en periodos secos (*imágenes 189, 190 y 191*).

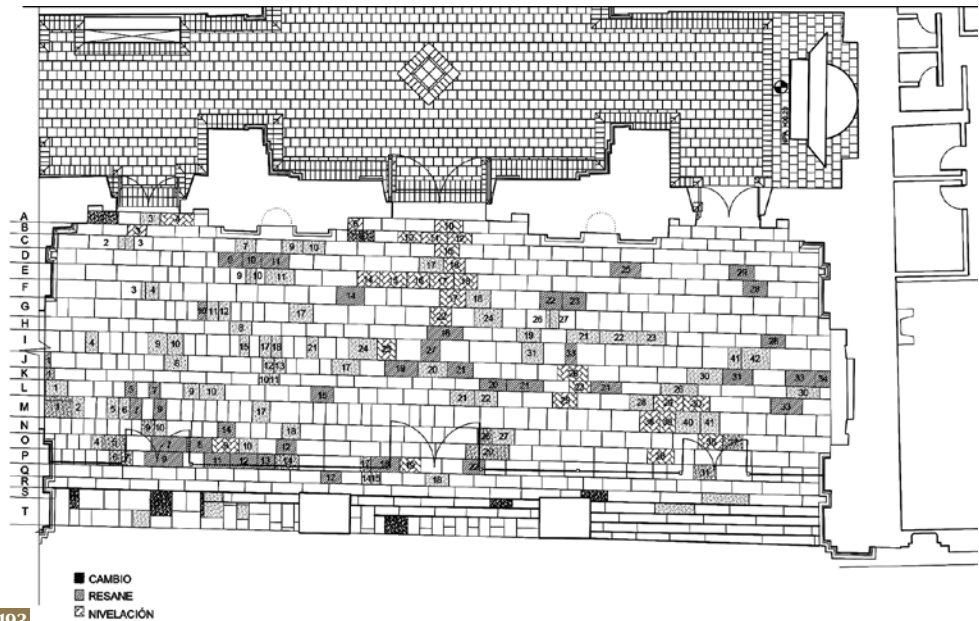
193

A raíz del desarrollo del estudio arqueológico, se habían retirado algunas piedras del atrio que estaban sentadas sobre una base arcillosa. Con el uso y el paso del tiempo, algunas piezas se habían deteriorado en sus bordes o se habían desgastado hasta el punto de generar retención de agua y la posibilidad de tropiezos para la gente, al entrar y salir del templo; otras piezas habían sido cambiadas o remendadas de mala manera con mezcla de cemento, lo que desmejoró el aspecto del atrio y aumentó el peligro de un accidente. Entonces, se hizo un inventario detallado del estado de cada una de las piezas para definir la acción a seguir según el estado en el que se encontraban.

El movimiento de las piedras talladas resultaba bastante dispendioso por el peso y su forma ligeramente piramidal, difícil de reinstalar y nivelar una vez retirada, por lo que se aplicó el mismo procedimiento seguido para la reparación de las piedras de las portadas y zócalos de la fachada, cambiando un mínimo de piezas completas, haciendo el reemplazo parcial o prótesis para el arreglo de la mayoría de los daños y con un coherente diseño de la parte a reemplazar, de manera que se coordinara con el despiece del piso y así reducir al mínimo las alteraciones del diseño original (*imágenes 192 y 193*).

El color y la textura de la piedra nueva son distintos a los de la original, aunque se trata del mismo tipo de material, pero con diferencias en el color de la beta. El resultado final fue un cambio de color para las piezas nuevas o intervenidas que probablemente, con el tiempo y el uso intensivo, recuperarán la uniformidad. La mayoría del trabajo de corte y acoplamiento de piezas del piso del atrio se realizó en el lugar, pues cada corte requería de gran precisión. Finalmente, se aplicó una ligera lechada de mortero en las juntas para controlar el exceso de humedad del terreno y prolongar la estabilidad de la obra.
